新余市大磬下矿业有限责任公司大磬下林场尾矿库属新余市分宜县钤山镇管辖，坝址中心点地理坐标为：经度 $114^{\circ} 33' 20''$ ，纬度经度 $27^{\circ} 38' 31''$ ，属低山丘陵地形。库区简易公路通往钤山镇乡道，交通较方便。

根据相关等法律、法规的要求，尾矿库在闭库之前，应由具有相应资质的安全评价机构对该尾矿库的现状进行安全现状评价。2022年3月30日，受钤山镇人民政府委托，南昌安达安全技术咨询有限公司承担了新余市大磬下矿业有限公司大磬下林场尾矿库闭库安全现状评价报告工作。

评价对象：新余市大磬下矿业有限公司大磬下林场尾矿库。

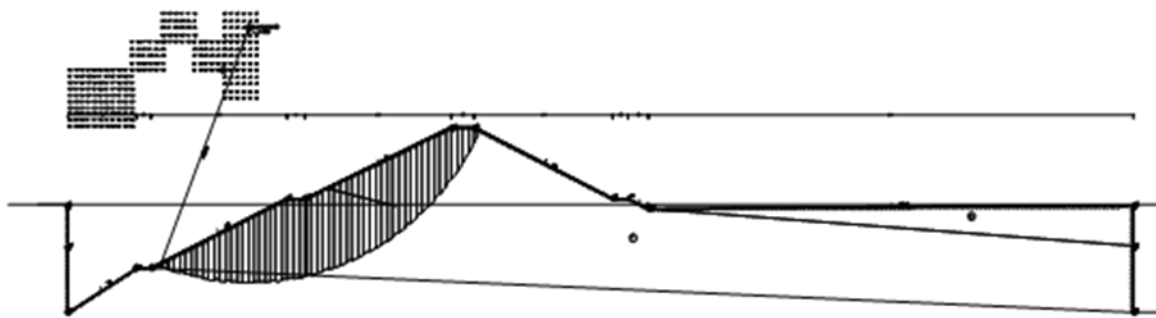
图 5-4 正常工况稳定分析简图

由上表可知，尾矿坝坡在正常工况下坝坡抗滑稳定系数满足规范要求，但在洪水工况下坝坡抗滑稳定系数不满足规范要求，故尾矿库现状坝体不稳定，需对其进行治理。
