抚州市金源矿山开发有限公司抚州市临川区罗马下金矿矿区位于江西省抚州市北西方向约25Km，地理坐标为东径116° 06' 00"，北纬28° 06' 45"，隶属临川区桐源乡管辖。自矿区有简易公路与抚州一丰城公路相接，距向（塘）一乐（安）铁路桐源站约8Km，交通十分方便。

根据根据相关法律、法规的要求，尾矿库在闭库或消库之前，应由具有相应资质的安全评价机构对该尾矿库的现状进行安全现状评价。受业主委托，南昌安达安全技术咨询有限公司承担了抚州市金源矿山开发有限公司抚州市临川区罗马下金矿尾矿库的安全现状评价工作。

评价对象：抚州市金源矿山开发有限公司抚州市临川区罗马下金矿尾矿库。

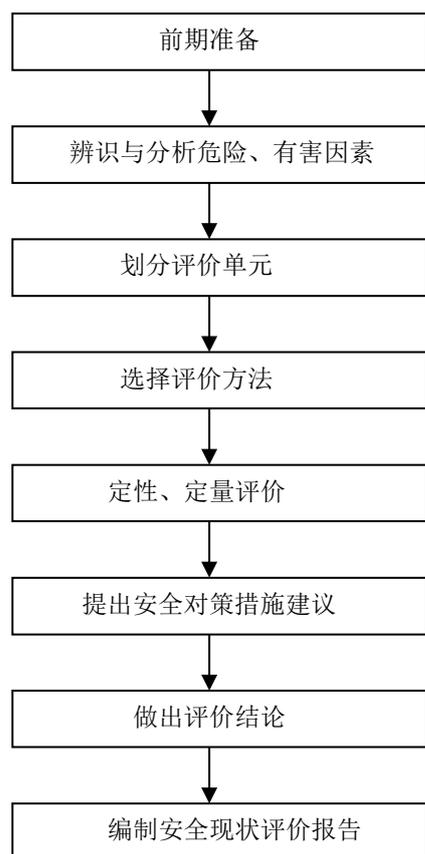
图 1—1

安全现状评价程序如图 1—1 所示。

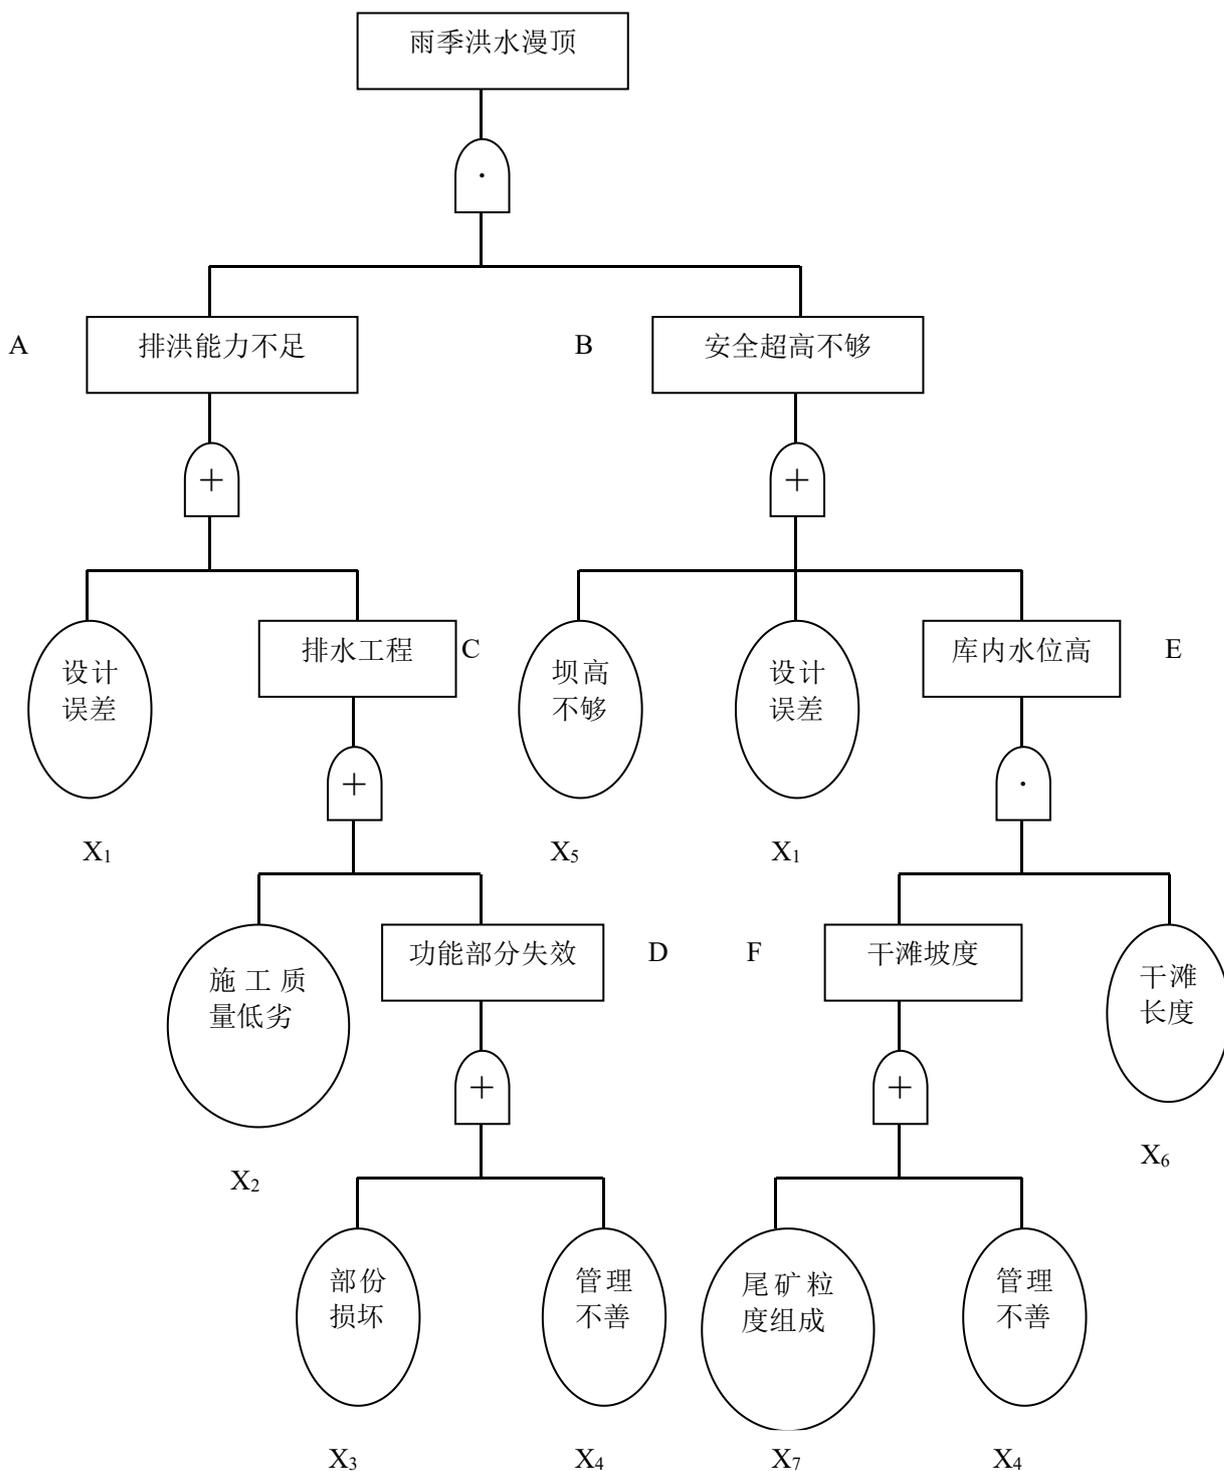
图 5—2 事故树图

以洪水漫顶作为顶上事件，逐步展开，用推理法找出原因和影响，确定引起顶上事件必须的有效原因和中间事件，直至找出各基本事件。事故树图见图 5—2。

分析各基本事件的发生对顶上事件发生的影响程度叫结构重要度。按上述计算结果，利用最小割集分析判断方法，得出结构重要度排序如下：

$$X_1 > X_4 > X_2 = X_3 = X_5 > X_6 = X_7。$$
